**Tulajdonosi hozzájárulás kérése 15 db Lucfenyő kivágásához.**

## **ESETI SZAKVÉLEMÉNY**

**A 2651 Rétság Laktanya út 5. szám mögötti  
9 db. lábon álló lucfenyő, a Petőfi út 48. szám előtti 4 db. lábon álló lucfenyő és a  
Rákóczi út 24. szám előtti 2 db. lucfenyő  
fakivágási kérelemben szereplő faegyedek felülvizsgálata tárgyában.**

Kelt.: Nagyoroszi 2020.01.31.

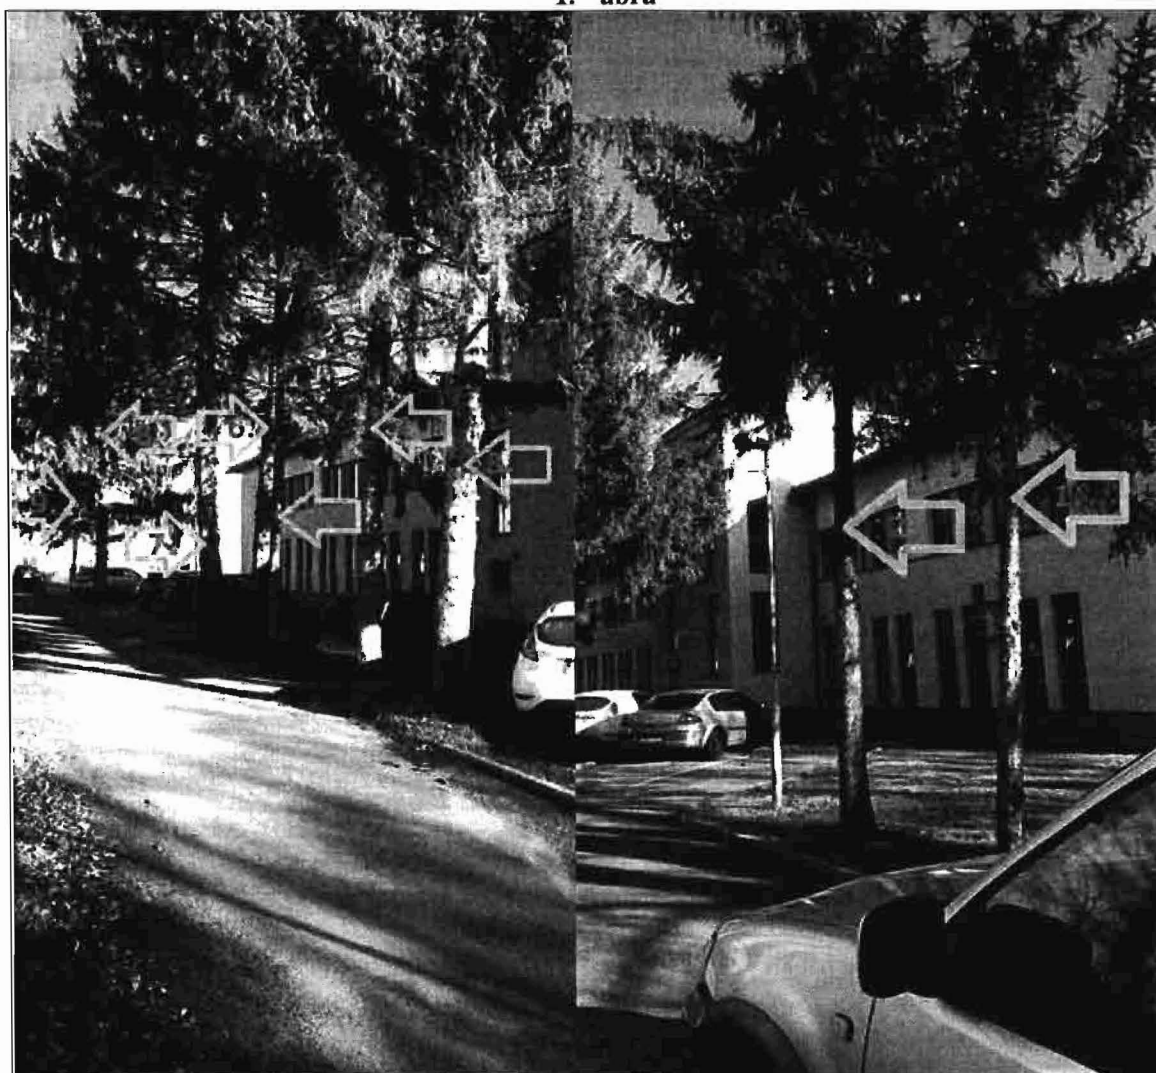
1. ábra

A Laktanya utca 5. szám mögötti lucfenyők áttekintő képe, a *Laktanya utca felőli bejáratától sorszámozva 1-től 9-ig.*

- *faj* : Közönséges luc (*Picea Abies*)
- *törzsméret* : 16 – 42 cm között
- *törzs magassága* : cca. 4 m
- *koronaméret* : cca. 3 – 6 m között
- *fa magasság* : 15 – 21 m között
- *fa térbeli elhelyezkedése* : A két épület között koronái kitöltik a teret, a hátsó épület falazathoz érnek.
- *gyökér, törzs és koronaállapot* osztályozás Radó-módszer szerinti értékszámokkal és *életképesség értékelése* a szakmai gyakorlatban alkalmazott pontozás szerint
  - o *gyökér* : 3
  - o *törzs* : 3
  - o *korona* : 4
  - o *életképesség* : 1

A fentiek alapján a szakmai gyakorlatban alkalmazott pontozást is figyelembe véve (1 pont) A fent leírt **lucfenyők sürgősen lecsereendőek** állapotuk vagy károkozás lehetősége miatt (baleset vagy építmény-rongálás veszélye).

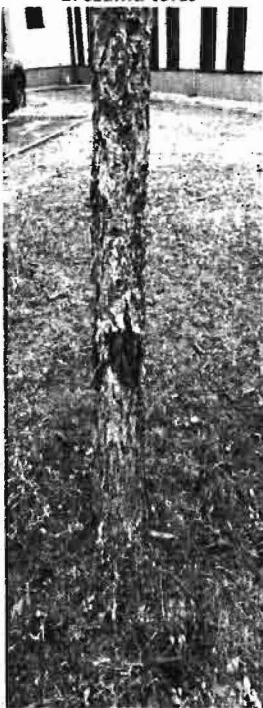
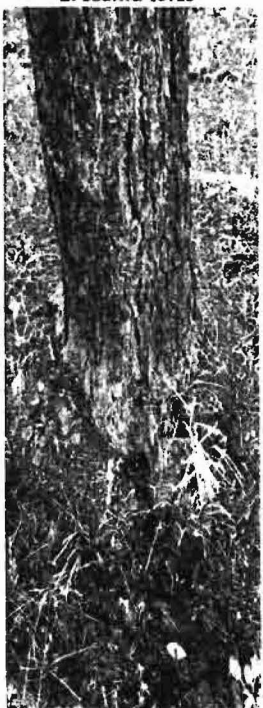
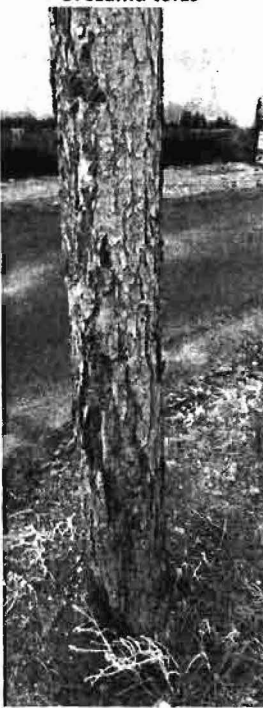
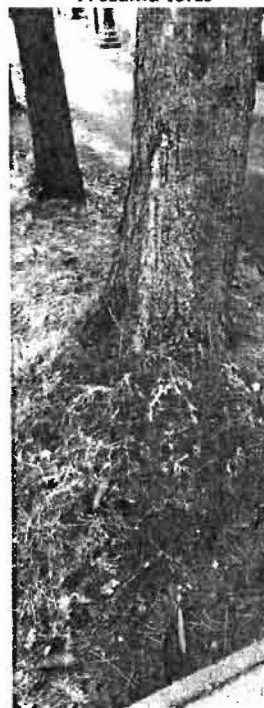
2. ábra

1. számú törzs	2. számú törzs	5. számú törzs	7. számú törzs

A törzsön nagy felületű kéregrothadás látható, mely az egyed életképességét veszélyezteti, pusztulását okozhatja.	A gyökfőn szintén gyantafolyásos, bekorhadt rész látható, mely a gyökérzet felé halad. Ez veszélyezteti a fa stabilitását, életképességét.	Gyökfőig lefutó repedés, mely környékén már nagyfokú, szíjácsgig érő kéregrothadás látható. A faegyed nem fogja elérni várható életkorát.	A törzsön korábbi sérülések hegei láthatók. A gallyazás utáni csonkokon gyantafolyás. A gyökfő kiemelkedik a talaj felszínétől, a gyökérzet feszíti a mellette lévő járdát és aszfaltot.

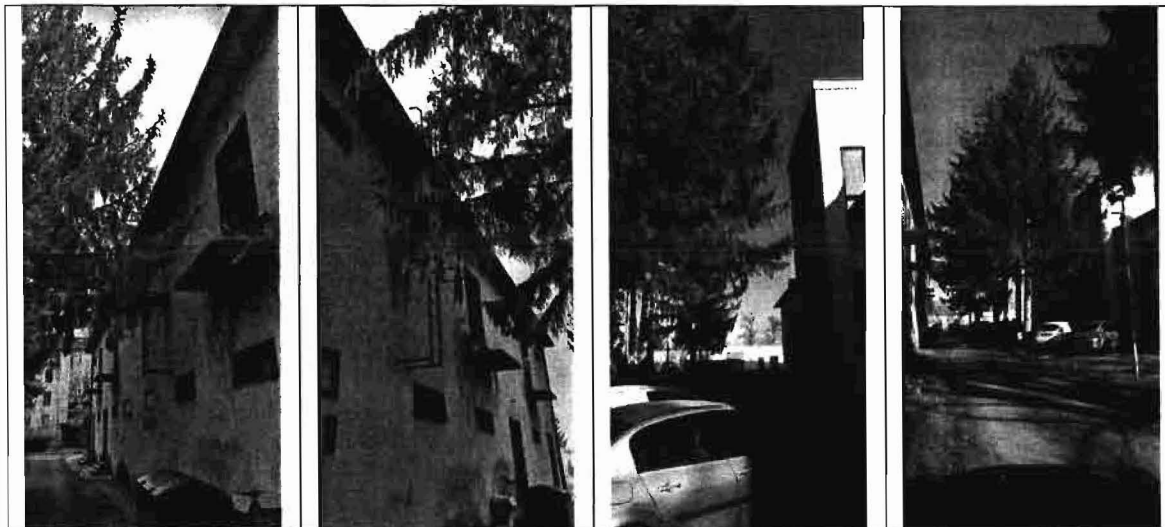
### 3. ábra

A fenyők állása függőleges helyzetű ugyan, de a törzsek alsó harmadában deformitások láthatóak, melyek dőlésszöge mindkét irányban eltérő. A koronák főképp a Járóbeteg Ellátó Központ mögötti épület csatornájába, tetőszerkezetére, falára érnek, ezzel rávezetve arra a csapadékot. Ez az épület állapotromlását eredményezi. A lehulló, elhalt tűlevelek, tobozok (esetlegesen száraz ágak) a fák között kialakított parkolóban álló járművek épségére valamint szélsőséges esetben (pl. vihar) azok utasainak testi épségére is veszélyt jelenthetnek. A fenti 9 db. lucfenyő zömén mechanikai sérülések (rendszeres gallyazások, kéregsérülések, gyökérnyaki sérülések stb.) kapcsán kialakult kéregelhalások, nem kalluszosodott sérülések láthatóak. Az idős fák ápolásánál csak azok a fasebészeti eljárások vezetnek eredményre, ahol a törzs kisebb része sérült vagy a sebkezelést közvetlen a beavatkozás után szakszerűen elvégezték. Jelen esetben ezen beavatkozások elmaradtak. Ha a fa törzse megsérül és a behegesedés nem zajlik le a szíjács hosszabb ideig nyitva marad, a geszt is elkezd kiszáradni, ennek következtében a kártevők könnyen megtalálják azokat a szöveteket, melyek nem tudnak azoknak ellenállni. Az így leromlott állapotú fa nem képes a környezeti hatásokat megfelelően kivédeni. Ha e sérült vázrendszer képtelen megtartani önsúlyát, amihez a környezeti hatások (széllökések, különféle formájú és mennyiségű csapadék) terhei hozzáadódnak, nagyobb kockázati terhet jelentenek, közterületen nem tarthatók meg.

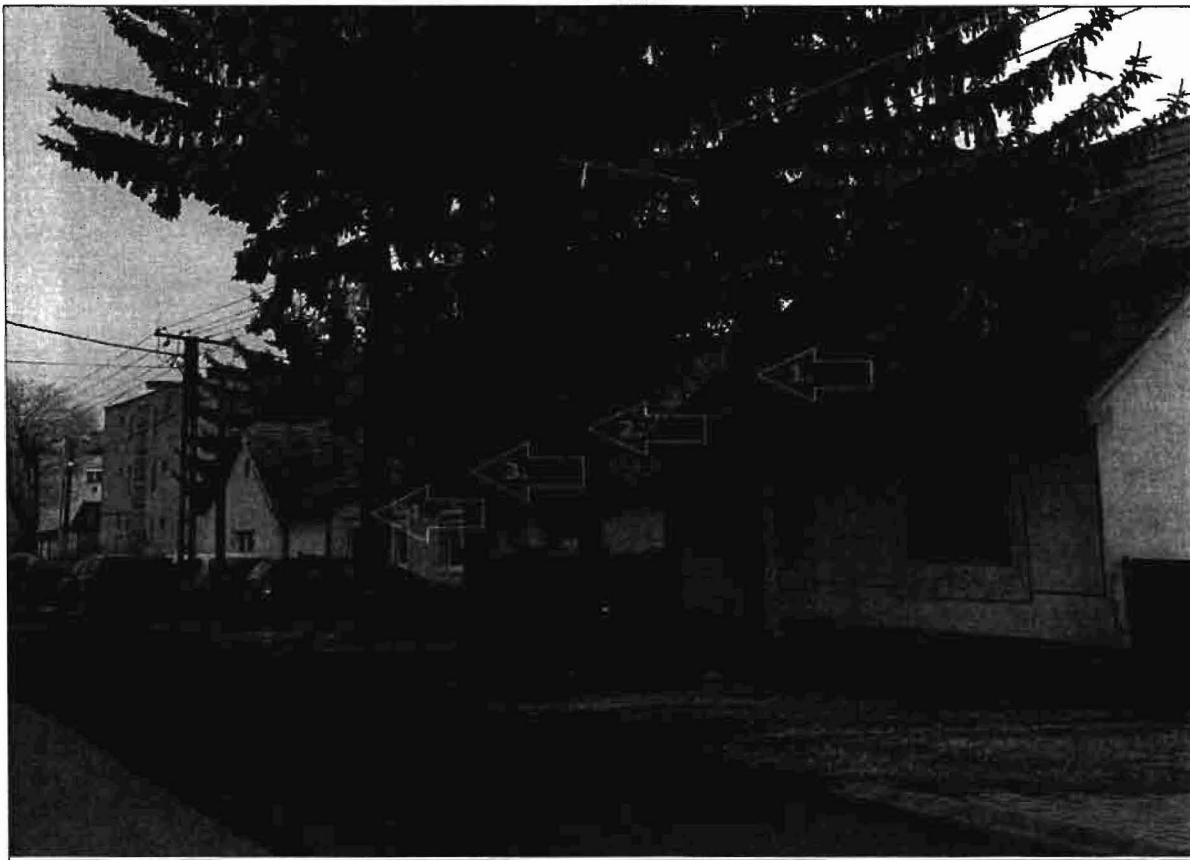
**4. ábra**

A Petőfi utca 48. szám előtt lucfenyők áttekintő képe, a *Jókai utca felől sorszámozva 1-től 4-ig.*

- *koronaátmérő* : cca. 4 – 6 m között
- *famagasság* : 17 – 22 m között
- *fa térbeli elhelyezkedése* : Az épület előtt álló lucfenyők koronái kitöltik a teret, ágaik a Petőfi utcában haladó közmű vezetékekbe érnek (melyből az ÉMÁSZ szolgáltató már vágott le ágakat), valamint Petőfi utca 48. szám alatti lakóépület tetőszerkezetére érnek, így a csapadékvizet rávezetik, elhalt tűlevelei a lefolyócsatornát eltömíthetik.
- *gyökér, törzs és koronaállapot* osztályozás Radó-módszer szerinti értékszámmal és *életképesség értékelése* a szakmai gyakorlatban alkalmazott pontozás szerint
  - o gyökér : 4
  - o törzs : 3
  - o korona : 3
  - o életképesség : 1

Jelen esetben is javasolt a szakmai gyakorlatban alkalmazott pontozást is figyelembe véve a fent leírt **lucfenyők kivágása (lecserélése)** állapotuk vagy károkozás lehetősége miatt (baleset vagy építmény-rongálás veszélye).

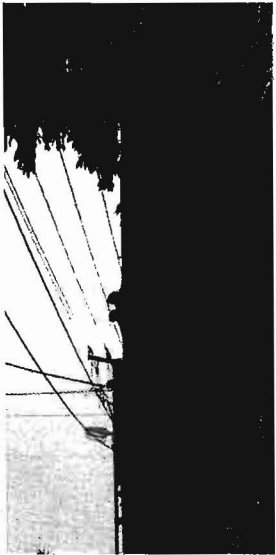
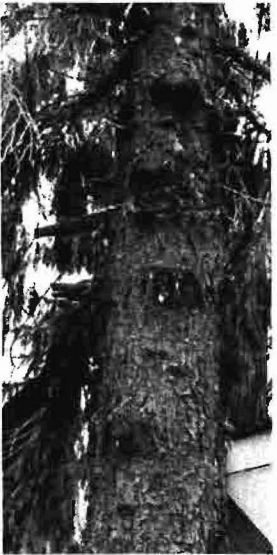
### 5. ábra

1. számú törzs	2. számú törzs	3. számú törzs

<p>A korábbi szakszerűtlen ágnyesések nyomai. A csonkokon gyantafolyás látható, mely a fa védekező mechanizmusa a sérülések ellen. Idővel ezen ágcsontok korhadni kezdenek a szíjács és a geszt felé. Az egyed vélhetően nem éli meg várható életkorát.</p>	<p>Ezen a törzsen is láthatóak a korábbi szakszerűtlen gallyazás nyomai. Elszáradt 20-30 cm. hosszú csonkok, mely töveinél induló korhadások, melyek a szíjács felé haladnak. Ezen felül több, nagyfelületű frissebben vágott, erős gyantafolyásos ágcsont látható. E törzs jelenleg jó állapotú, de a sérülések okozta korhadások miatt szintén nem éli meg várható életkorát.</p>	<p>Hasonlóképpen az előző két törzshöz, számos beszáradt, helyenként korhadásnak induló ágcsont látható. Az ágnyesés a törzs utcafront felőli oldalán a fa magasságának majdnem felét érinti, az ellenkező oldalán pedig az 1/3-át. Ez a fa stabilitást is veszélyezteti, mivel súlypontja ezáltal a lakóház irányába esik. Sérülései alapján ezen példány sem éri meg várható életkorát.</p>

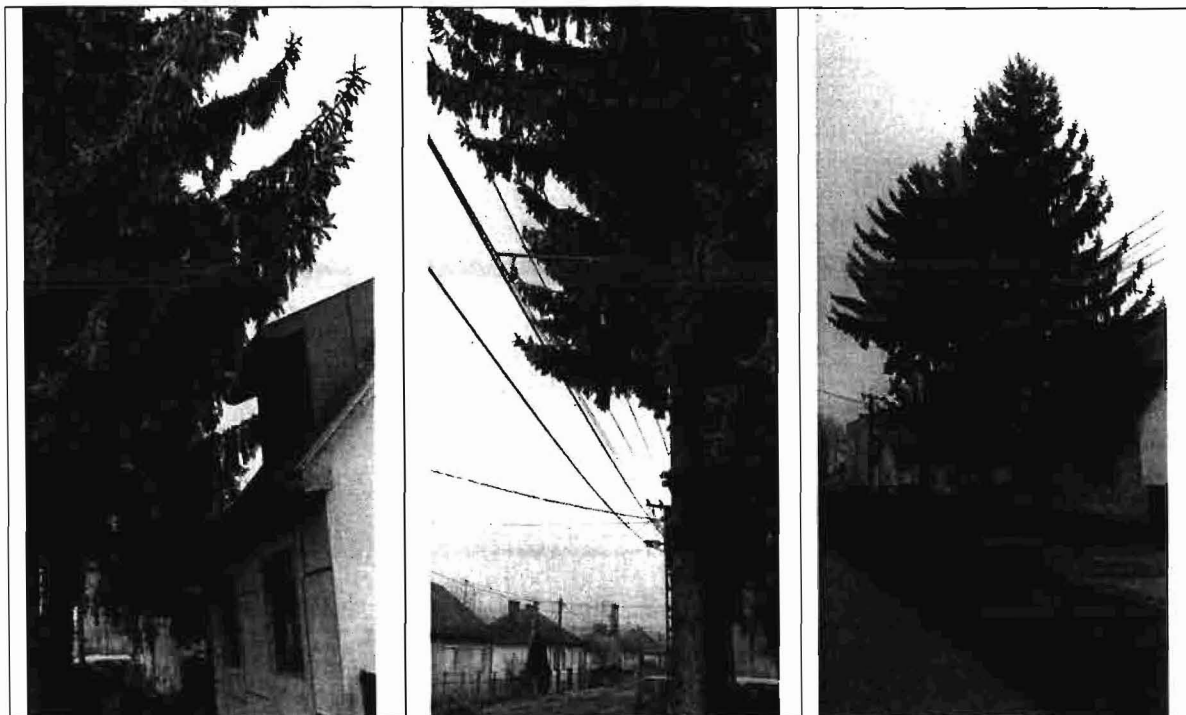
6. ábra

A fenyők állása itt is függőleges helyzetű, de a korona az aránytalan gallyazásból eredően erősen deformáltak, ezáltal a faegyedek stabilitása megromlott. Tekintettel a fajra jellemző sekély gyökérezetre erős környezeti behatás esetén (szélviharok, ónos lefagyás) a fák nem képesek megtartani önsúlyukat. Ezáltal rádőlhetnek a Petőfi út 48. szám alatti ingatlan tetőszerkezetére vagy a közműhálózat vezetékeire. A törzsek 1,8-2 méterre helyezkednek el a Petőfi út 48. szám alatti ingatlan falától. Annak ellenére, hogy a fajra jellemzően sekély gyökérezetűek a faegyedek, a gyökérezet legalább koronaátmérő sugarában (4-6 m) helyezkednek el a földfelszín alatt. Így az épület és az aszfalt alá is behatolnak. Egy esetleges, szélsőséges környezeti hatások (szélvihar, szélsőséges csapadékmennyiség, ónos ráfagyás stb.) következtében a fák kidőlését okozhatják, mely által a gyökérezet kiválás a talajból az épület és az aszfalt károsodását okozhatja. A már említett korábbi szakszerűtlen gallyazásokból eredő kéregsérülésekből adódóan eredő megbetegedések akár gesztig terjedő korhadást is okozhatnak. Ebből kifolyólag a fa szerkezetében történő elváltozásoknál statikailag meggyengült részek alakulnak ki. Ezen törzsrészek mentén, rendszeres ellenőrzés hiányában akár a fatörzs kettétörését is eredményezheti.

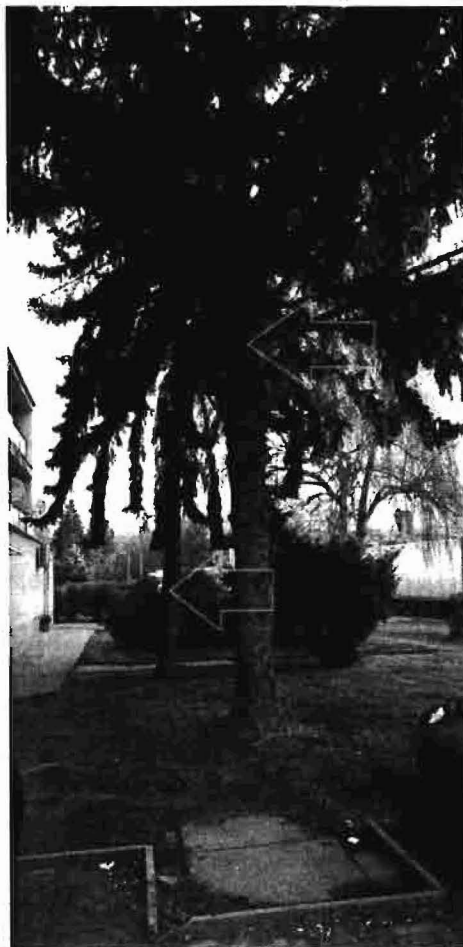
7. ábra

A Rákóczi út 24. szám előtt lucfenyők áttekintő képe, a *Polgármesteri Hivatal felől sorszámozva 1-től 2-ig.*

- *faj* : Közönséges luc (*Picea Abies*)
- *törzsátmérők* : 22 – 32 cm között
- *törzs magassága* : cca. 4 m
- *koronaátmérő* : cca. 4 – 6 m között
- *famagasság* : 17 – 20 m között
- *fa térbeli elhelyezkedése* : Az épület előtt álló lucfenyők koronái a Rákóczi út 24. szám alatti társas ingatlan felé orientálódnak. Ágaik az épület erkélyeire beérnek. (mely által a keletkezett csapadékvizet oda bevezetik), továbbá az elhalt tűlevelek egy része oda hullik le.
- *gyökér, törzs és koronaállapot osztályozás Radó-módszer szerinti értékszámokkal és életképesség értékelése a szakmai gyakorlatban alkalmazott pontozás szerint*
  - o *gyökér* : 4
  - o *törzs* : 3
  - o *korona* : 3
  - o *életképesség* : 1

Jelen esetben szintén javasolt a fent körülírt **2 db. lucfenyő kivágása (lecserélése)** állapotuk vagy károkozás lehetősége miatt (baleset vagy építmény-rongálás veszélye).

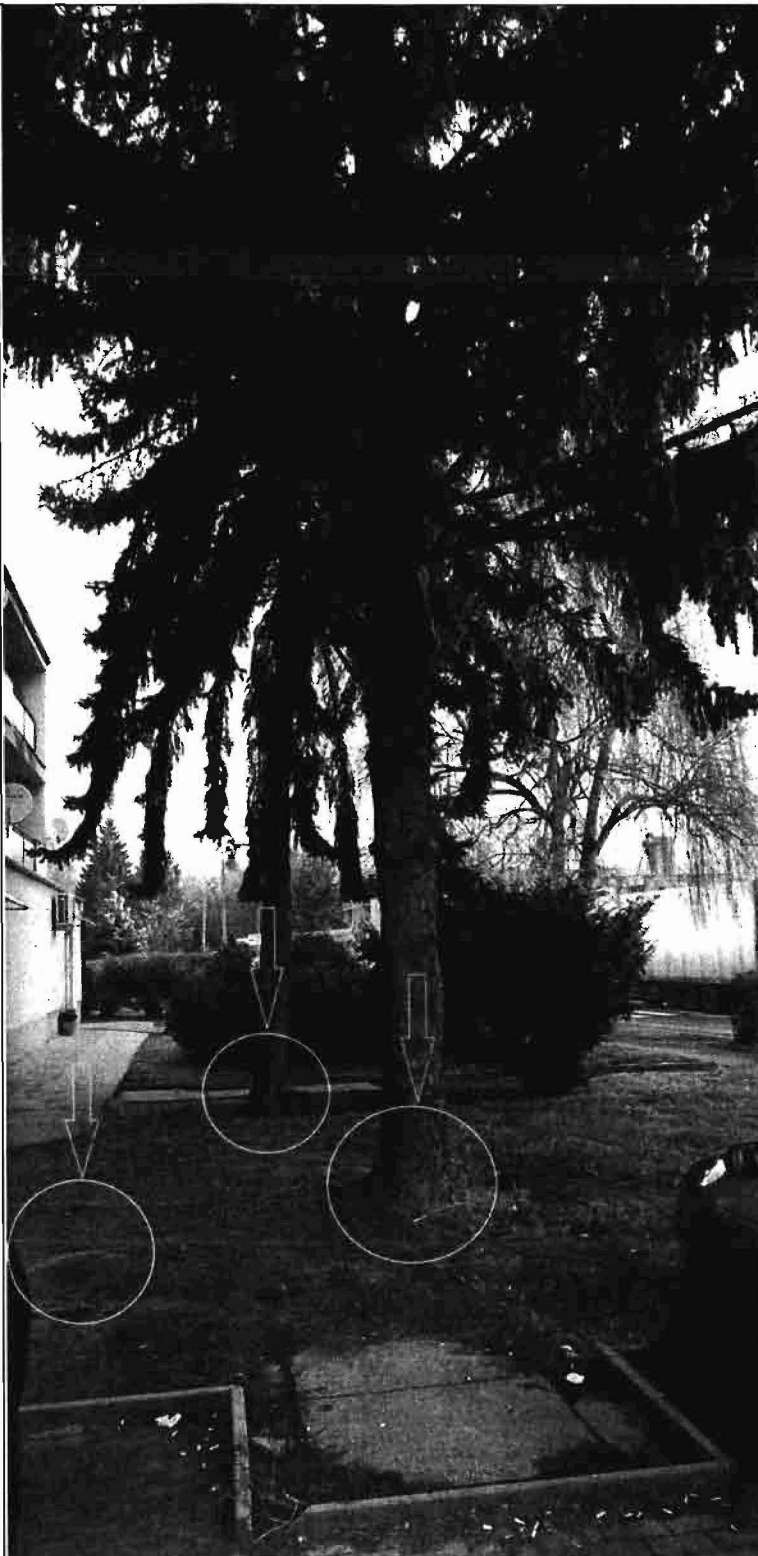
## 9. ábra

a.) Az **1. számú** törzs gyökfője kiemeli a talajszintet, ezáltal gyökerei is az előtte lévő parkoló betonja és a Rákóczi út 24. szám alatti ingatlan alapja felé törekszik, feszíti azokat.

b.) A **2. számú** törzs gyökfője szintén kiemelkedik a talaj felszínétől, gyökerei a Sasi-ker Kft. üzletéhez vezető járda alapja alá futnak, megemelve a járda alapot is.

c.) A **3. számú képen** az 1. számú törzs gyökerei láthatóan a földfelszín felett bukkannak elő. A gyökerek az épület alapja, az épületvédelmi járda és a parkoló beton alapja alá futnak. Az egyed ezzel azt jelzi, hogy gyökereinek kevés a növénytér. A felszínre hatoló gyökérrészek külső fizikai hatásra megsérülhetnek, e sérülések nyomán fertőzések kialakulása, részleges gyökérelhalás is várható. Ezáltal meggyengült gyökérszövet nem fogja bírni a fa önsúlyát, kidőlhet.

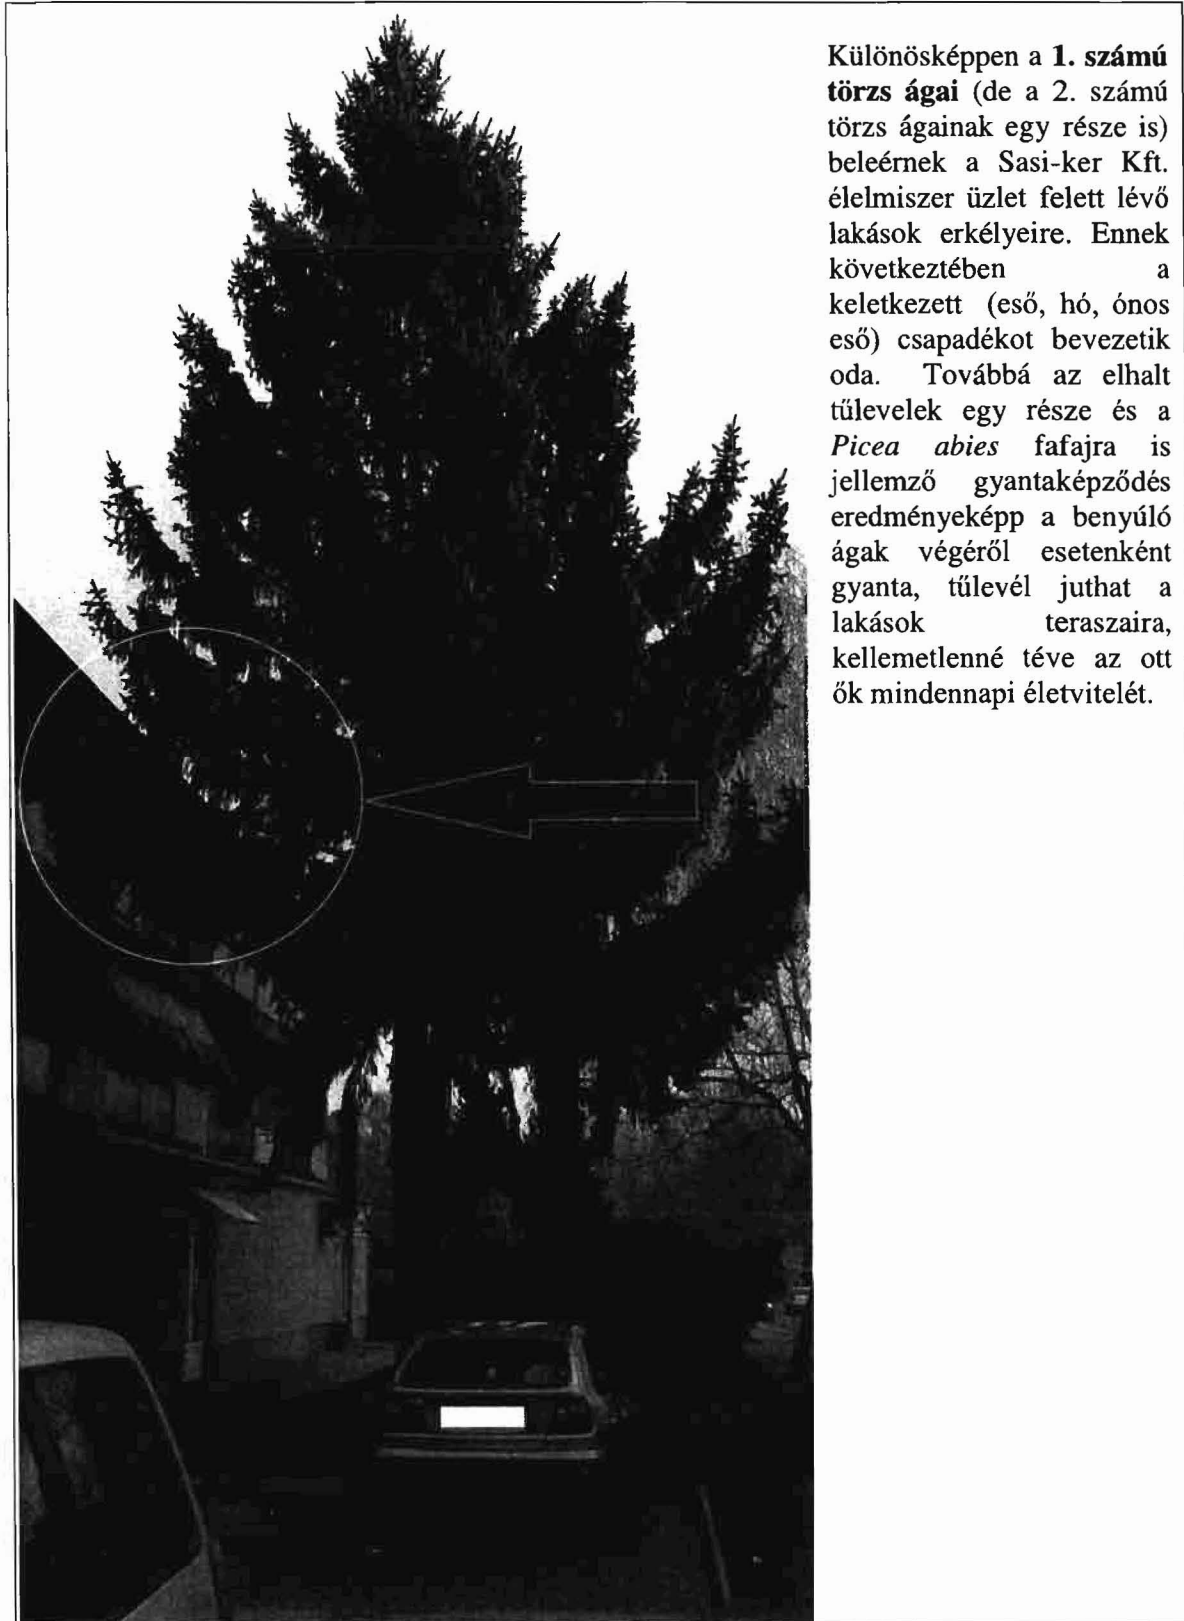
10. ábra

Különösképpen a **1. számú törzs ágai** (de a 2. számú törzs ágainak egy része is) beleérnek a Sasi-ker Kft. élelmiszer üzlet felett lévő lakások erkélyeire. Ennek következtében a keletkezett (eső, hó, ónos eső) csapadékot bevezetik oda. Továbbá az elhalt tűlevelek egy része és a *Picea abies* fafajra is jellemző gyantaképződés eredményeképp a benyúló ágak végéről esetenként gyanta, tűlevél juthat a lakások teraszaira, kellemetlenné téve az ott ők mindennapi életvitelét.
