### RÉTSÁG, RÁKÓCZI ÚT 53. SZÁM ALATTI TÁRSASHÁZ VÍZELVEZETÉSE

# TARTÓSZERKEZETI, ÉS ÉPÜLETSZERKEZETI MŰSZAKI SZAKÉRTŐI VÉLEMÉNY

**2651. Rétság, Rákóczi u. 53.  
alatti társasház környékének vízvezetéséről,  
a bejárat előtti járda állapotáról,  
és a víz károsító hatásának megelőzéséről.**

Balassagyarmat, 2013. augusztus

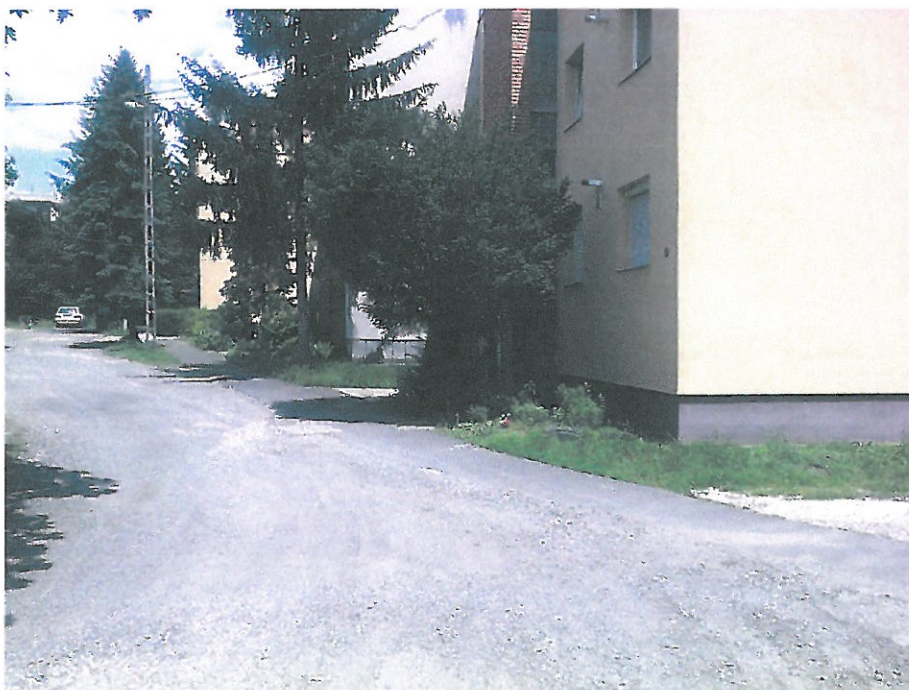
A fentiek miatt megállapítottam, hogy a lépcsőház időszakos elöntése annak a következménye, hogy a bejárat szintje alacsonyabban van, mint a környező burkolt felületű közterületek.

Az építés sorrendje a látottak, a szerkezetek állapota alapján nagy valószínűséggel az, hogy előbb épült az épület, később a járda és a burkolt út, emiatt azt kell megállapítanom, hogy a járda és az úttest épült helytelen szintre, az elöntést ez okozza.

Az út, a járda és a problémás lépcsőház

Véleményem szerint az aszfaltozott, mind a négy lépcsőházat kiszolgáló járdát és az úttestet nem, csak a vizsgált lépcsőházba bekötő betonjárdát kell felbontani. A lépcsőházi bejárati ajtó előtt keresztben egy vízelvezető folyókát ( pld. ACO ) kell beépíteni, majd az ajtóküszöbtől és az aszfaltos járdától a folyóka felé lejtő bekötő járdát újra kell betonozni.

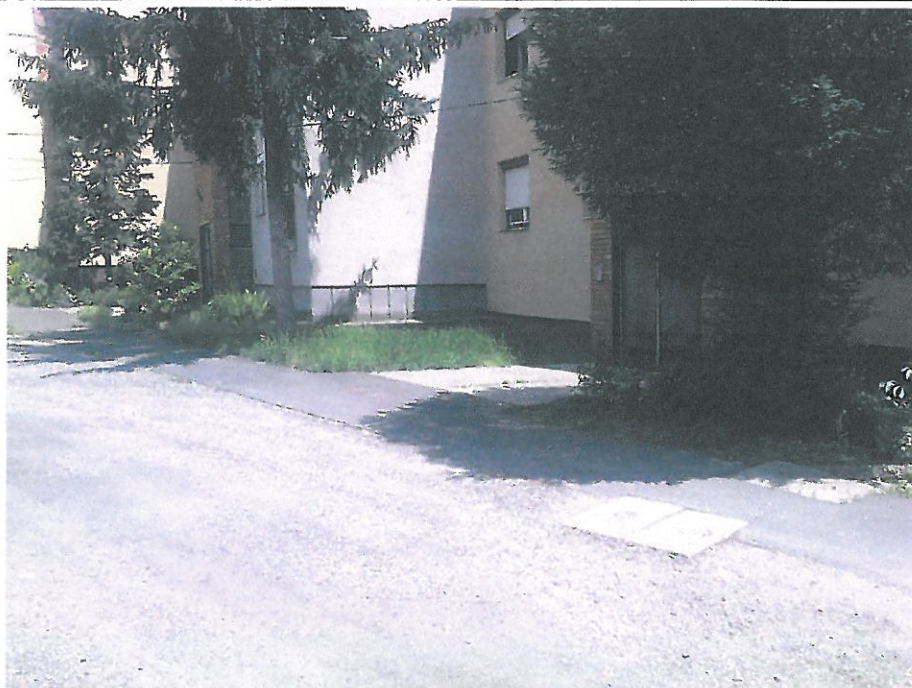
Az út, a közterületi, és a lépcsőházba bevezető járda

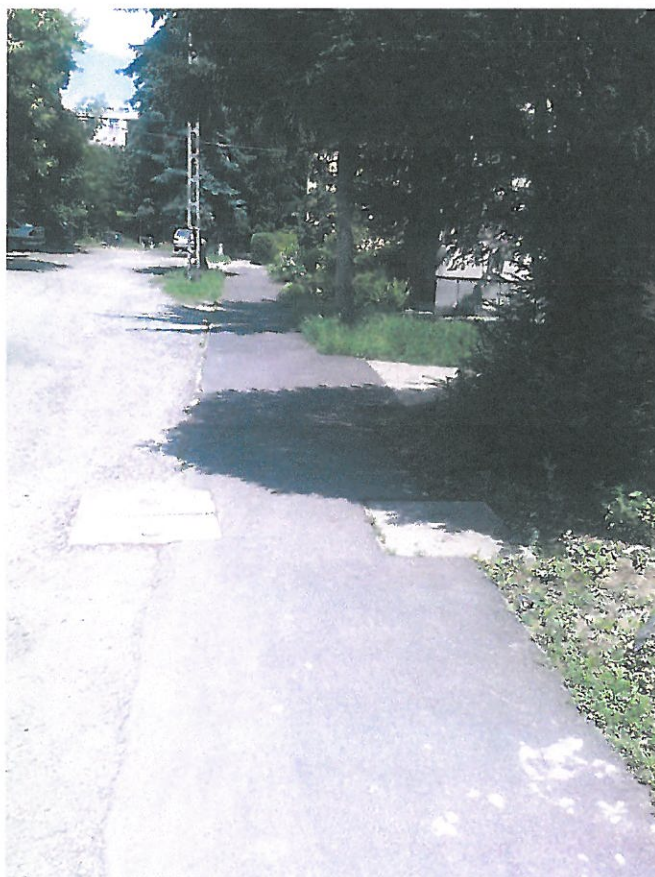
Mint előző, a közterületi járda tengelyében

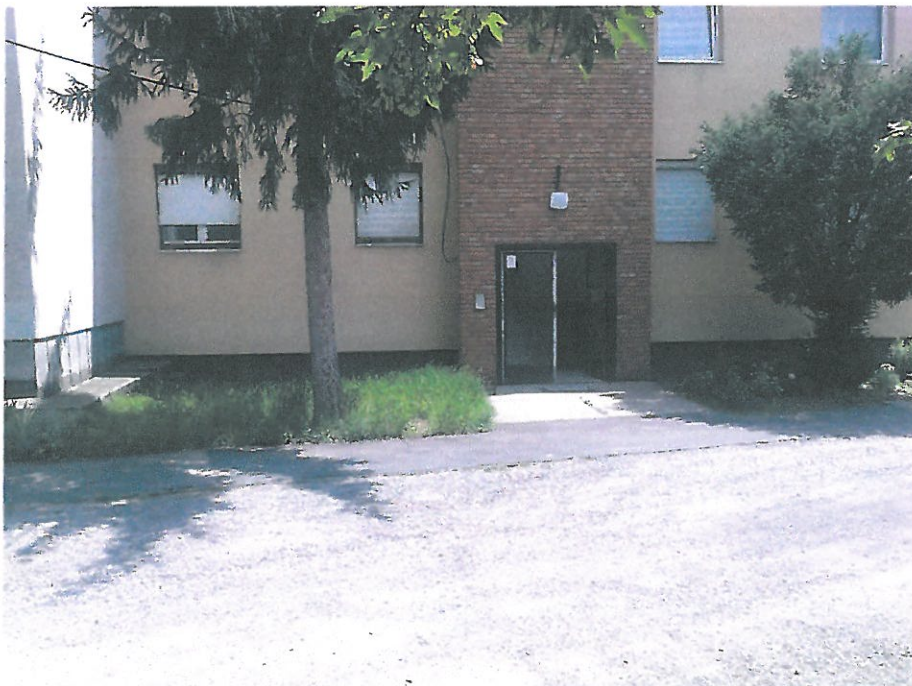
Mint előző, a lépcsőház szemből

A látottak, és a fenti képen bemutatottak alapján számomra egyértelmű a helyzet, a járda és az út szintje magasabb a bejárat szintjénél, a közterületi – itt már hömpölygő – csapadékvíz befolyhat a lépcsőházba, és ez ellen a lakók jelenleg semmit nem tehetnek.

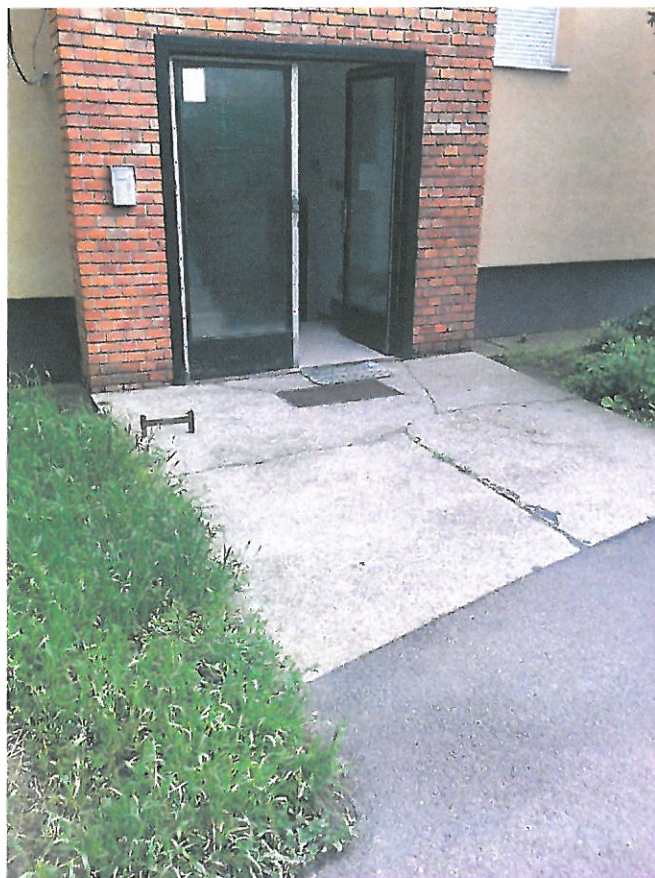
A lépcsőház előtti betonjárda

A fenti – logikus – kialakításnak az épület előtti járda nem felel meg, sőt azzal ellentétes, ezért az épületbe a víz befolyásának a lehetőségét meg kell szüntetni.

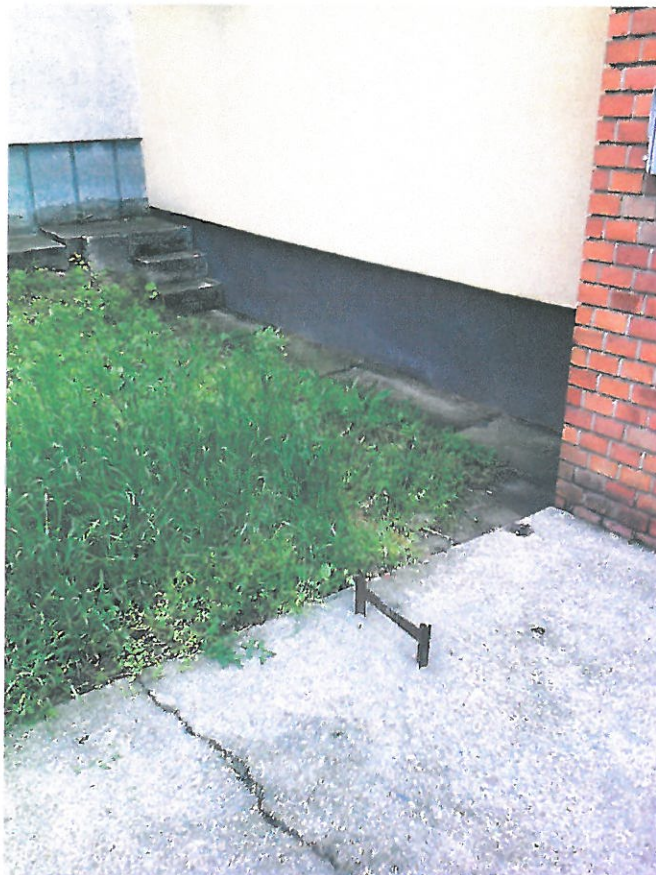
A lépcsőháztól balra lévő zöldterület, lefolyástalan terület

Tartószerkezeti szakértőként nagyobb problémának látom, hogy az utolsó képen bemutatott lefolyástalan területet is ugyanez a víz elárasztja, az a víz csak elszivárogni tud, és az elszívárgás során az épület alapozása alatti talaj, illetve a fölötte lévő lakás padozata alatti feltöltés roskadását okozhatja.

Jelenleg még nem látható épületszerkezeti károsodás, illetve az érintett lakás padlójának vizsgálata nem tárgya jelen szakvéleménynek, de álláspontom szerint nem szabad megvárni a károsodás bekövetkezését, a terület vízelvezetést a lehető leggyorsabban meg kell oldani.

Ezzel együtt a járda bal oldalán lévő lefolyástalan zöldterület legmélyebb pontjára egy víznyelőt kell beépíteni.

A víznyelő és a folyóka csapadékvize zárt csővezetékben az épült déli oldaláig, vagy választás, illetve a lejtéviszonyok szerint azon túl is vezethető, ott a gyepes terepfelzínre kivezethető, ahol – mint eddig is – elszikkad, vagy a befogadóba távozik.
