### RÉTSÁG, RÁKÓCZI ÚT 53. SZÁM ALATTI TÁRSASHÁZ VÍZELVEZETÉSE

# TARTÓSZERKEZETI, ÉS ÉPÜLETSZERKEZETI MŰSZAKI SZAKÉRTŐI VÉLEMÉNY

**2651. Rétság, Rákóczi u. 53.  
alatti társasház környékének vízvezetéséről,  
a bejárat előtti járda állapotáról,  
és a víz károsító hatásának megelőzéséről.**

Balassagyarmat, 2013. augusztus

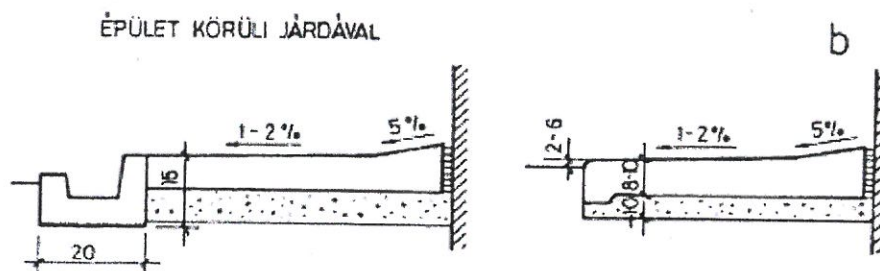
## VÍZ TÁVOLTARTÁSA AZ ÉPÜLETTŐL

A fenti – logikus – kialakításnak az épület előtti járda nem felel meg, sőt azzal ellentétes, ezért az épületbe a víz befolyásának a lehetőségét meg kell szüntetni.

A vízelvezetést szolgálja, hogy a járda kialakítása során a lejtést úgy kell kialakítani, hogy a homlokzaton lefolyó, és a járdára leeső csapadékvíz a lehető leggyorsabban, és az épülettől a lehető legtávolabbra távozzon. Erre mutat be példát az alábbi ábra:
