**Tulajdonosi hozzájárulás kérése 15 db Lucfenyő kivágásához.**

## **ESETI SZAKVÉLEMÉNY**

**A 2651 Rétság Laktanya út 5. szám mögötti  
9 db. lábon álló lucfenyő, a Petőfi út 48. szám előtti 4 db. lábon álló lucfenyő és a  
Rákóczi út 24. szám előtti 2 db. lucfenyő  
fakivágási kérelemben szereplő faegyedek felülvizsgálata tárgyában.**

Kelt.: Nagyoroszi 2020.01.31.

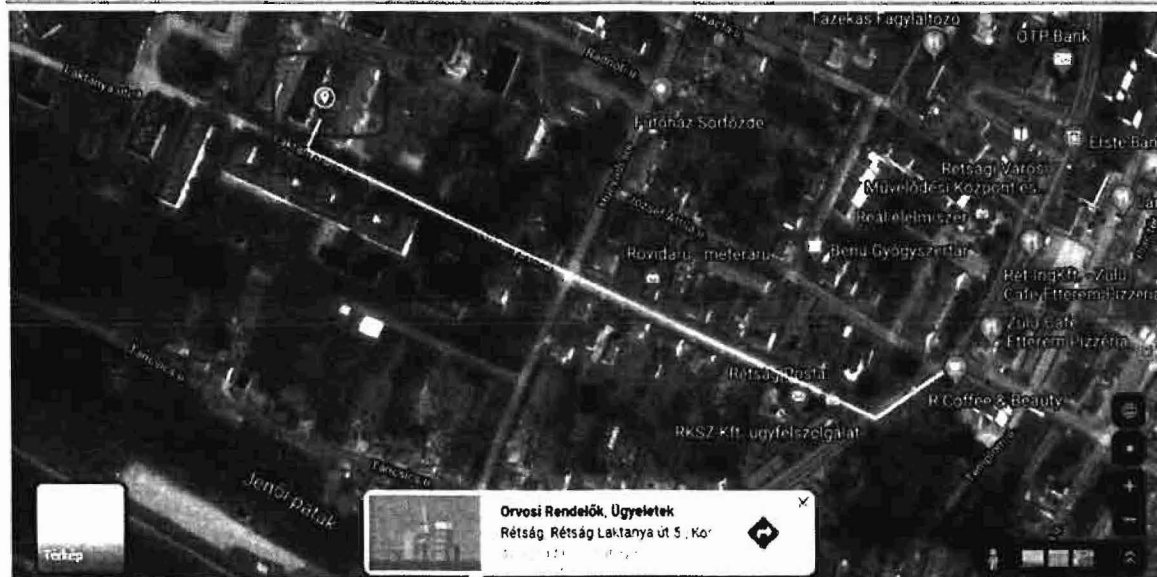
1. ábra

A Laktanya utca 5. szám mögötti lucfenyők áttekintő képe, a *Laktanya utca felőli bejáratától sorszámozva 1-től 9-ig.*

A fenyők állása függőleges helyzetű ugyan, de a törzsek alsó harmadában deformitások láthatóak, melyek dőlésszöge mindkét irányban eltérő. A koronák főképp a Járóbeteg Ellátó Központ mögötti épület csatornájába, tetőszerkezetére, falára érnek, ezzel rávezetve arra a csapadékot. Ez az épület állapotromlását eredményezi. A lehulló, elhalt tűlevelek, tobozok (esetlegesen száraz ágak) a fák között kialakított parkolóban álló járművek épségére valamint szélsőséges esetben (pl. vihar) azok utasainak testi épségére is veszélyt jelenthetnek. A fenti 9 db. lucfenyő zömén mechanikai sérülések (rendszeres gallyazások, kéregsérülések, gyökérnyaki sérülések stb.) kapcsán kialakult kéregelhalások, nem kalluszosodott sérülések láthatóak. Az idős fák ápolásánál csak azok a fasebészeti eljárások vezetnek eredményre, ahol a törzs kisebb része sérült vagy a sebkezelést közvetlen a beavatkozás után szakszerűen elvégezték. Jelen esetben ezen beavatkozások elmaradtak. Ha a fa törzse megsérül és a behegesedés nem zajlik le a szíjács hosszabb ideig nyitva marad, a geszt is elkezd kiszáradni, ennek következtében a kártevők könnyen megtalálják azokat a szöveteket, melyek nem tudnak azoknak ellenállni. Az így leromlott állapotú fa nem képes a környezeti hatásokat megfelelően kivédeni. Ha e sérült vázrendszer képtelen megtartani önsúlyát, amihez a környezeti hatások (széllökések, különféle formájú és mennyiségű csapadék) terhei hozzáadódnak, nagyobb kockázati terhet jelentenek, közterületen nem tarthatók meg.

A fentiek alapján a szakmai gyakorlatban alkalmazott pontozást is figyelembe véve (1 pont) A fent leírt **lucfenyők sürgősen lecsereendőek** állapotuk vagy károkozás lehetősége miatt (baleset vagy építmény-rongálás veszélye).

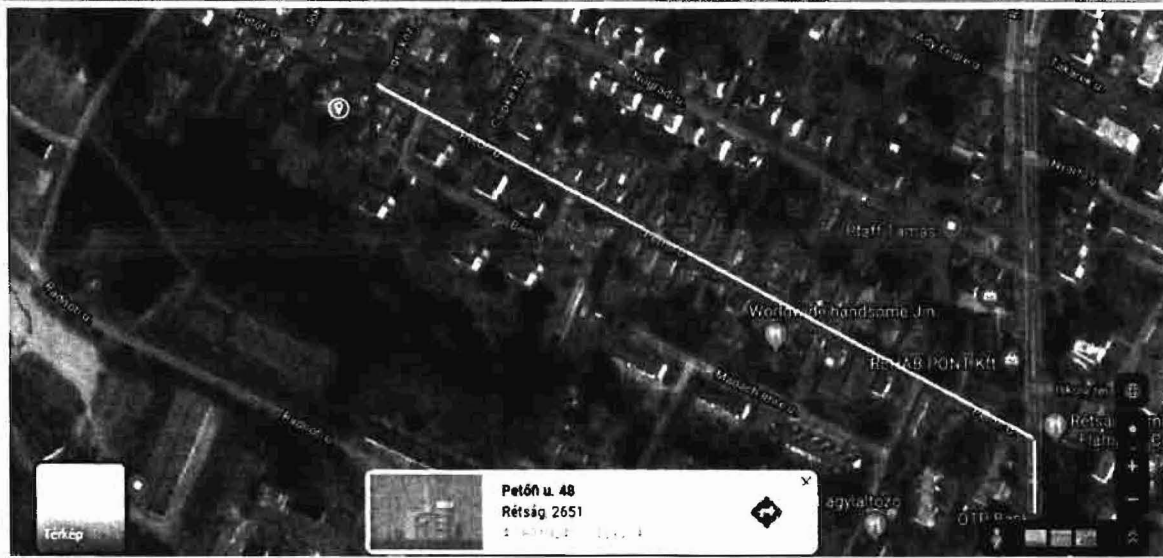
**4. ábra**

A Petőfi utca 48. szám előtt lucfenyők áttekintő képe, a *Jókai utca felől sorszámozva 1-től 4-ig.*
