TÁJÉKOZTATÁS ÖNKORMÁNYZATI INGATLANOK ÁLLAPOTÁRÓL

ÁLLAPOTFELMÉRÉS

Amely készült 2014. június 12-én, Rétság Város Önkormányzat tulajdonában álló, alább felsorolt ingatlanokról.

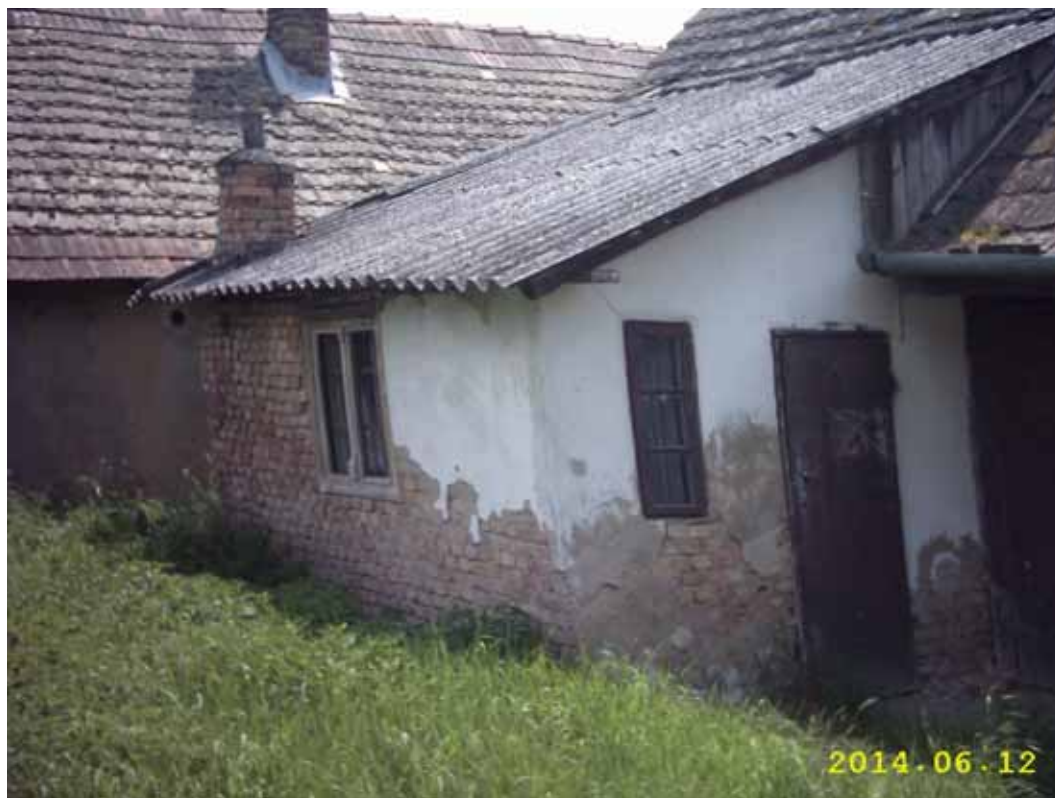
A Kossuth utca 8. szám 200 hrsz szintén lakóház, udvarként szerepel az ingatlan-nyilvántartásban. Korábban takarmányboltként használt épület valójában melléképület, két helyiségből áll, melyből csak a kisebbik, 7 m²-es helyiség volt fűthető. Jelenleg a kémény állapota leromlott, használhatósága eredeti állapotában is megkérdőjelezhető, magassága és anyaga nem megfelelő. A helyiség belmagassága 1,90 m, ami huzamos emberi tartózkodásra az OTÉK előírásai szerint nem alkalmas.

Az állapotfelmérések alapján mindkét ingatlan lebontását javaslom. A Kossuth u. 8. szám alatti helyén bővíteni lehetne a parkolási lehetőséget, mely munkaidőben az érintett területen gyakran kritikus. A Kossuth u. 22. szám alatt lévő ingatlan helye maradna a közös udvar része, melyet a jelenlegi bérlők tudnának saját céljaikra (veteményeskert kialakítása) hasznosítani.

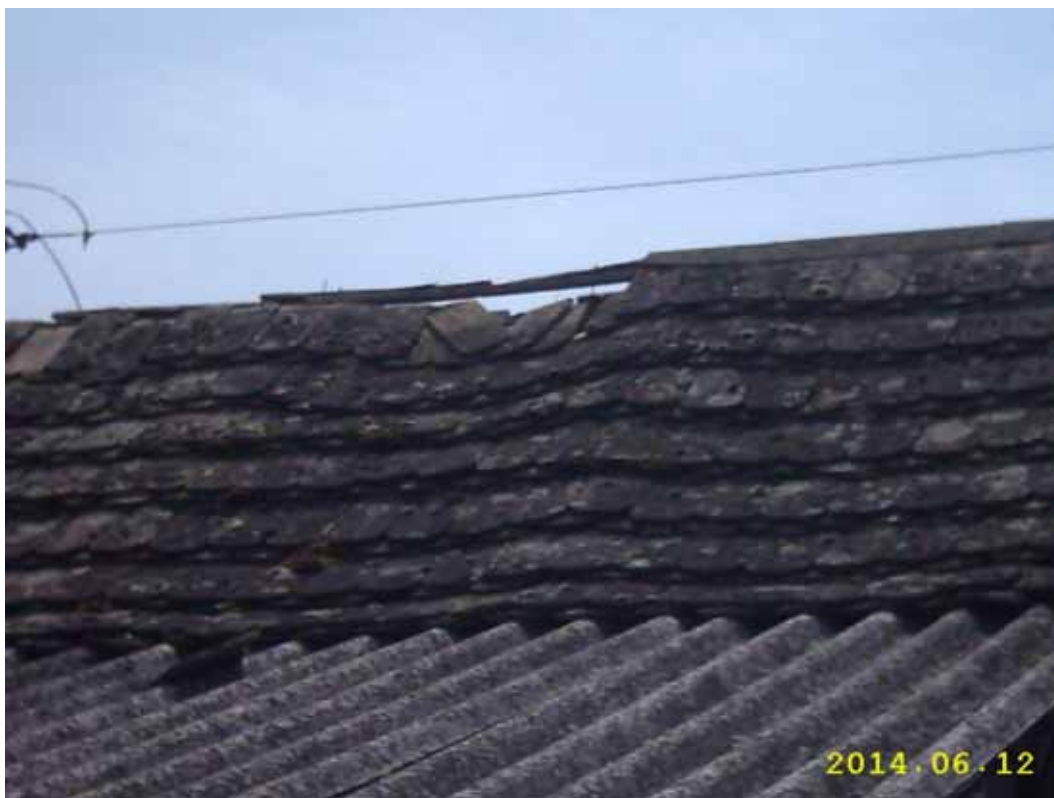
A nyeregtető állapota felújításra szorul, beázik, feltehetően a szerkezet is károsodott. A falazat az utcai oldalon jó állapotú, az udvar felőli, kisebb helyiség falazata rossz állapotú, nedves, vakolata hiányos. Padlózata nedves (simított beton felület).

Kossuth u. 8. – Tetőfedés

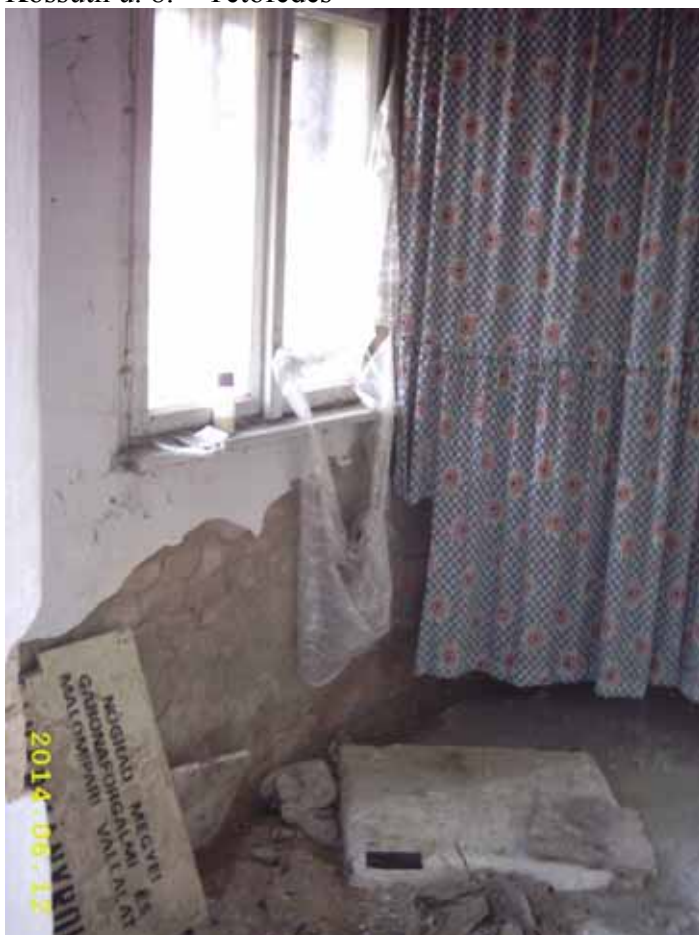
Kossuth u. 8. – A „fűthető” helyiség.

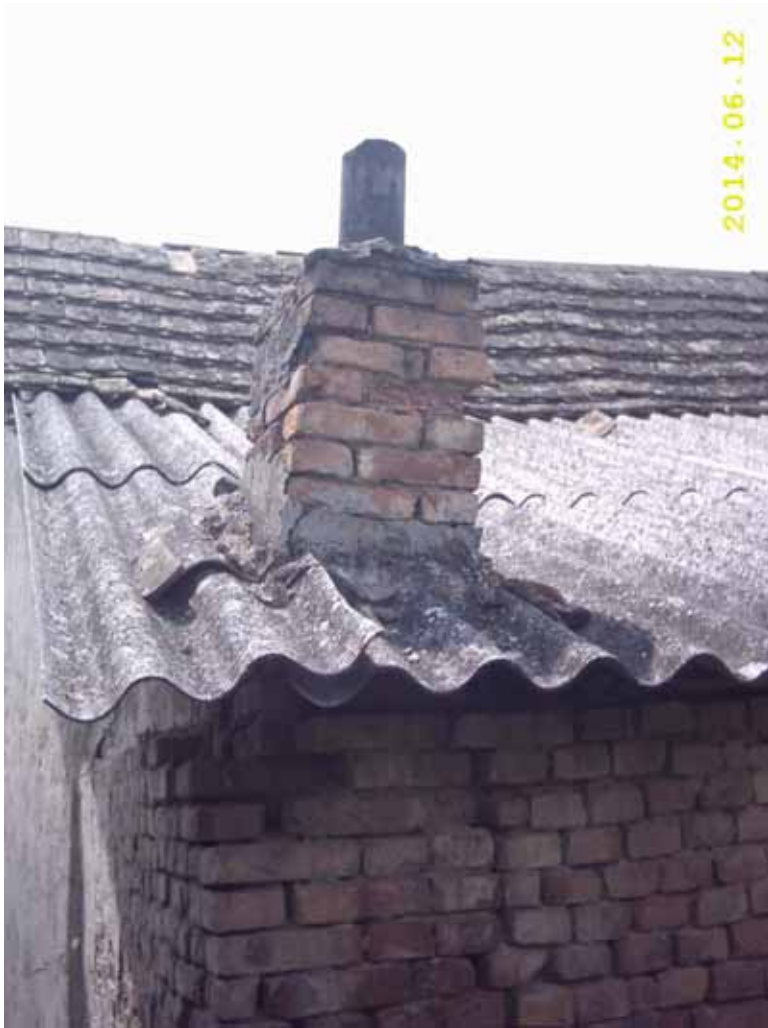
Kossuth u. 8. – Kémény

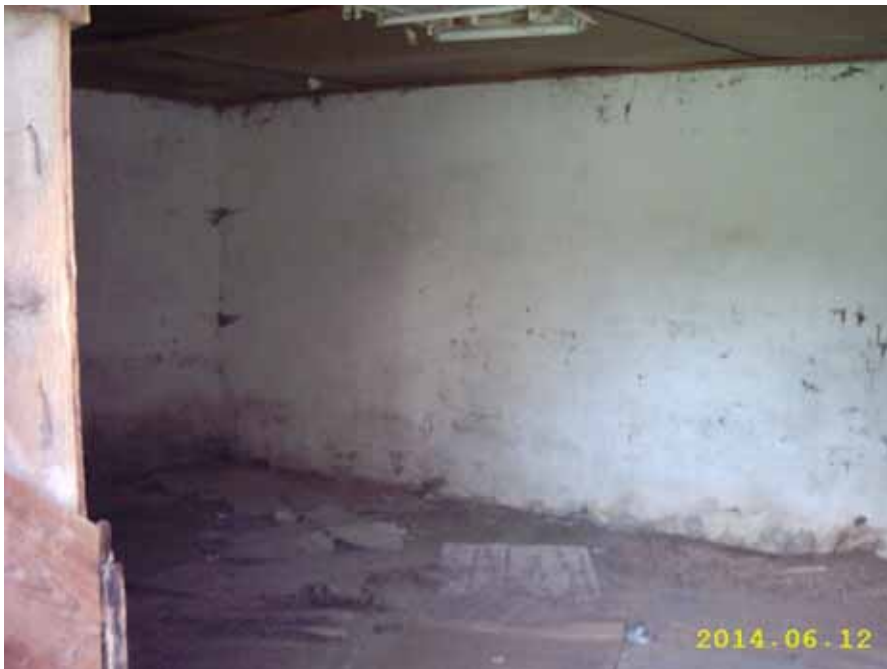
Elektromos árammal ellátott, de a hálózat felújítandó.

Kossuth u. 8. – A nagyobbik helyiség nem fűthető, villany van.

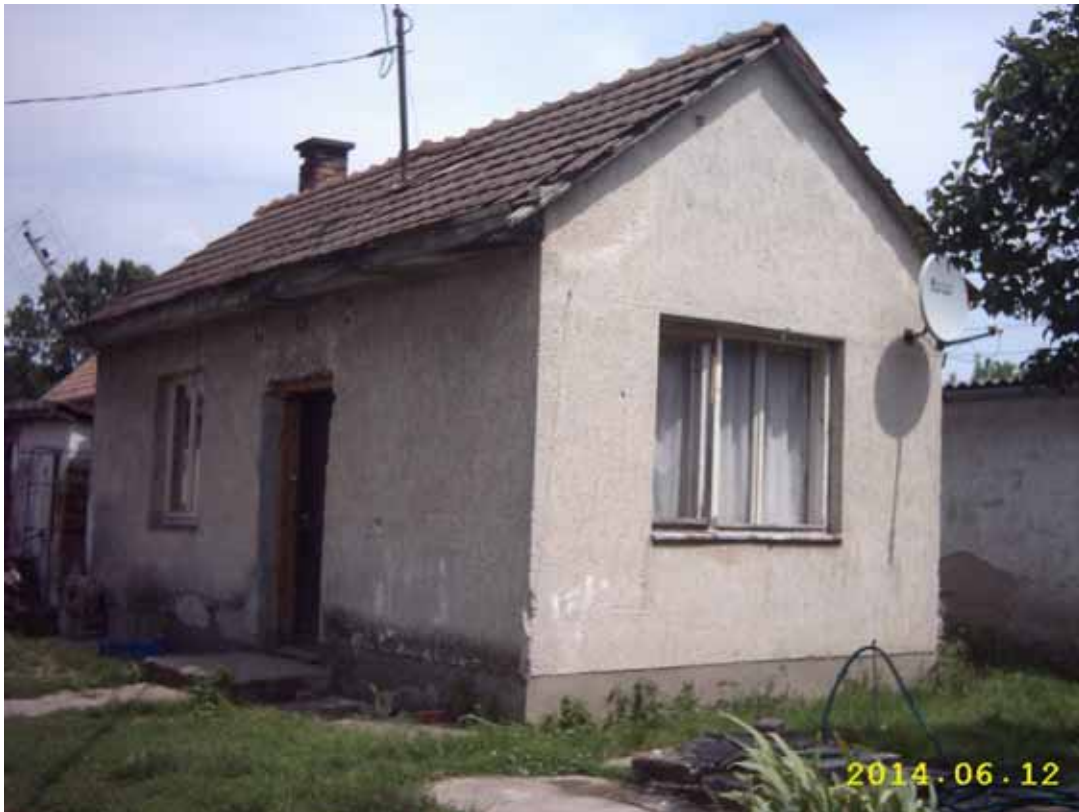
Kossuth u. 22. szám 208/2 hrsz alatti ingatlan tulajdoni lapon lakóház, udvarként nyilvántartott, valójában 2 lakás, és egy különálló épület. A különálló, kb 20 m²-es épület korábban komfort nélküli lakásként hasznosított, nyeregtetős, egy helyiségből álló, külön bejáratú, ablakkal rendelkező, nyári konyha jellegű épület. Az épületben villany van, a fűtés kályhával megoldott, a kémény felújításra szorul, oldalán kifagyás, és korom látható. Az épület falazata és padlója nedvesedik, szigeteléssel nem rendelkezik.

Az épület falazatának állékonysága kielégítő. Az épület elsősorban belső felújításra szorul, illetve a kémény, a tető- és födémszerkezet vizsgálata javasolható. Az ingatlanon kút található, melyet a lakók közösen használnak mosásra, takarításra, locsolásra, a vize fogyasztásra nem alkalmas, illetve nem bevizsgált.

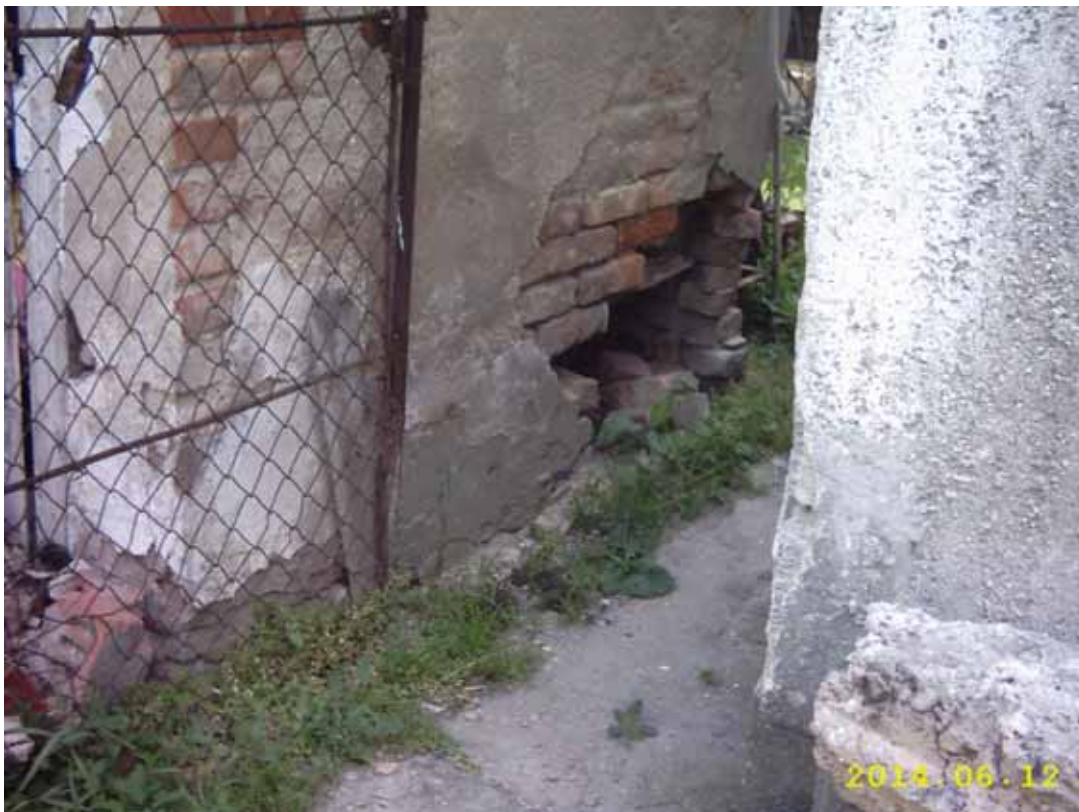
Ivóvíz ellátás szempontjából figyelembe vehető a Kossuth utca 8. szám előtt található közkút, mely 150 m-en belül található. (OTÉK 46. § (1) bekezdés). A korábban használt, épített falú árnyékszék jelenleg nem használható, összedőlő félben van, állapota alapján felújítása sem indokolt (falazata erősen leromlott, gyakorlatilag lyukas). Az épület belső állapota leromlott, szeméthalmok láthatók, továbbá az épület és az oldalsó telekhatár között szemét, sirt és egyéb hulladék halmozódott fel.

Kossuth u. 22. Meglévő árnyékszék oldala

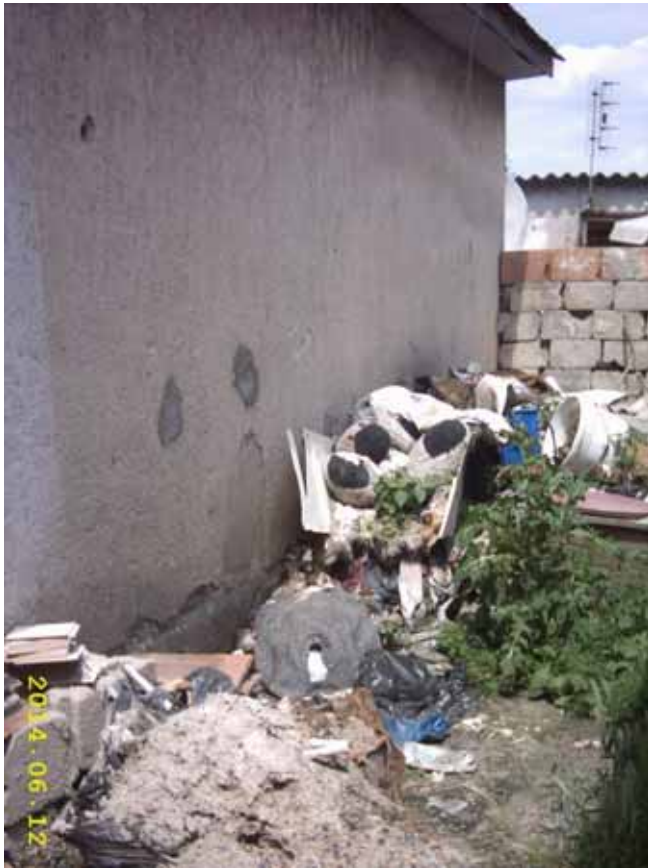
Kossuth u. 22. Az épület és a telekhatár

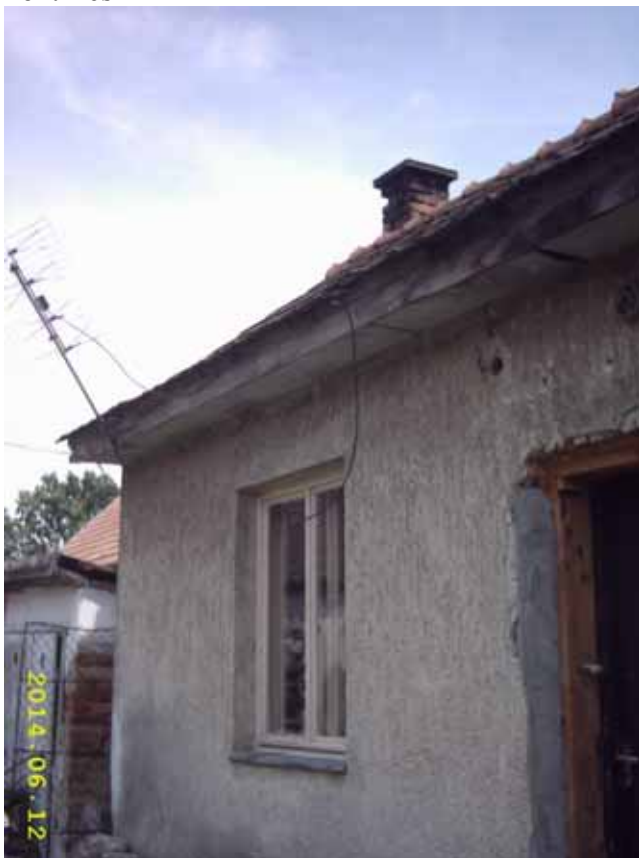
A szomszédok tájékoztatása szerint az árnyékszék megszüntetését követően ház mögötti szemétdombra került egyéb, feltételezhetően veszélyes hulladék is. Szintén a szomszédok elmondása szerint a kémény a télen – vélhetően helytelen tüzelés miatt – kigyulladt. Az oltásban a közös udvarban lakók is segédkeztek.

Kossuth u. 22. - Kémény
